<b>PREFEITURA DO MUNICÍPIO DE CARAPICUÍBA</b>

Título:			Folha:
	Obra de Contenção de Erosão e Microdrenagem de Talude Existente no CEEAC BMX - Fase 2, no Município de Carapicuíba			1/17
				Data:
	Objeto:	Código:		
<b>Memorial Descritivo e de Cálculo de Geotecnia</b>	<b>R04-2125-OS-59-PCR-001-MDC</b>	<b>02/04/2025</b>

## RELATÓRIO DE GEOTECNIA

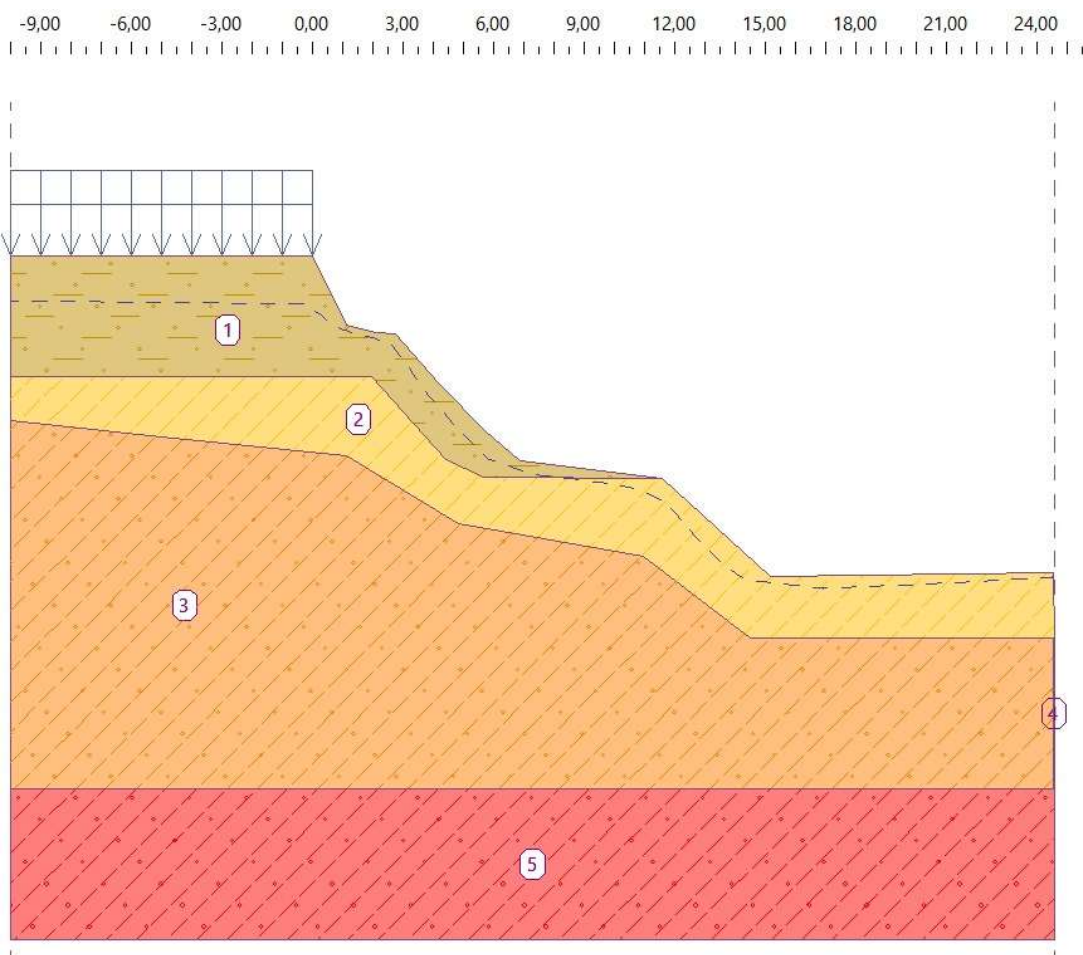
**Figura 1 - Talude em sua condição natural, imediatamente após a ruptura**

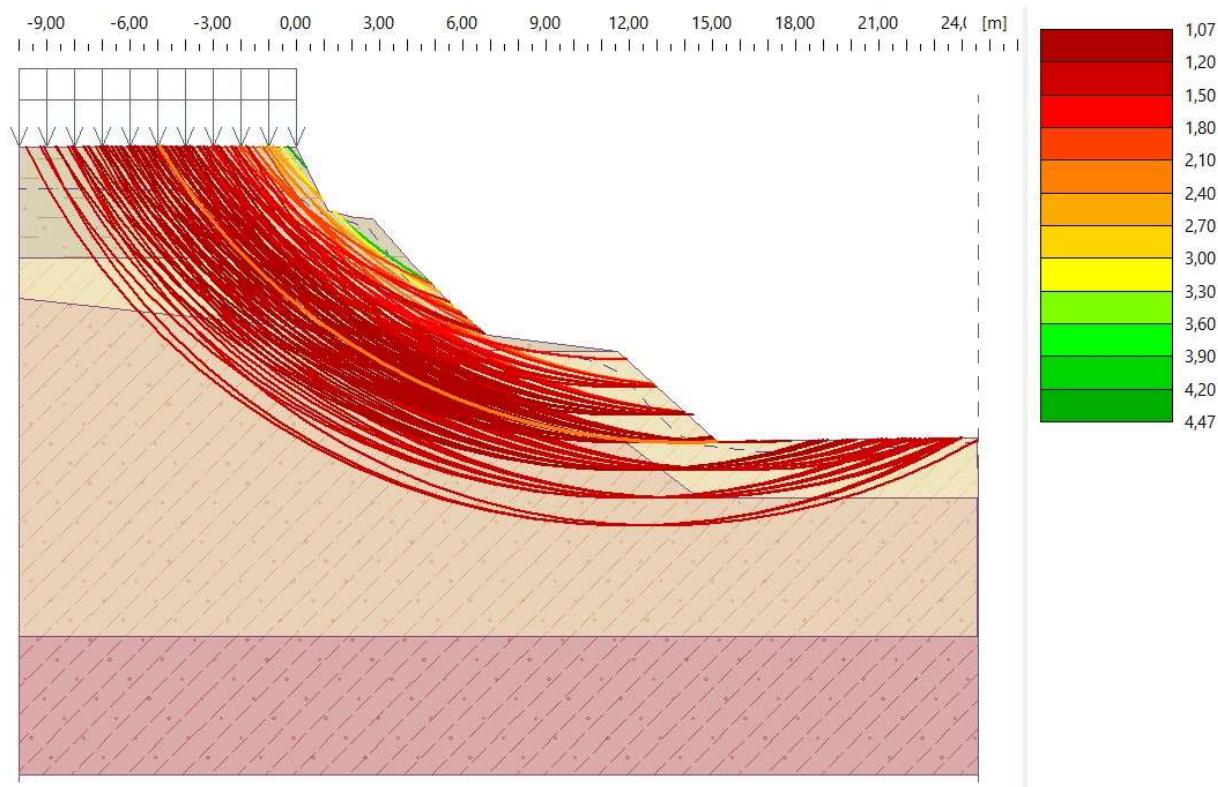
Fator de segurança =  $1,07 < 1,50$

Estabilidade do talude **NÃO VERIFICA**

**Figura 6 - Análise do fator de segurança para situação atual**

É possível observar com a análise de estabilidade realizada, o talude executado está instável e na iminência de escorregamento. A NBR 11682:2009 exige, considerando a classificação de risco em capítulos anteriores, no mínimo, um fator de segurança de **1,5**. Considerando a análise realizada, o fator de segurança mínimo encontrado nas análises de acordo com o método de equilíbrio limite Bishop resultou em um FS de **1,07**. Em outras palavras, o Fator de Segurança do Talude não está adequado em relação ao mínimo exigido pela NBR 11682:2009.

Desta forma foi proposto uma combinação de ações para melhora na condição de estabilidade do talude.

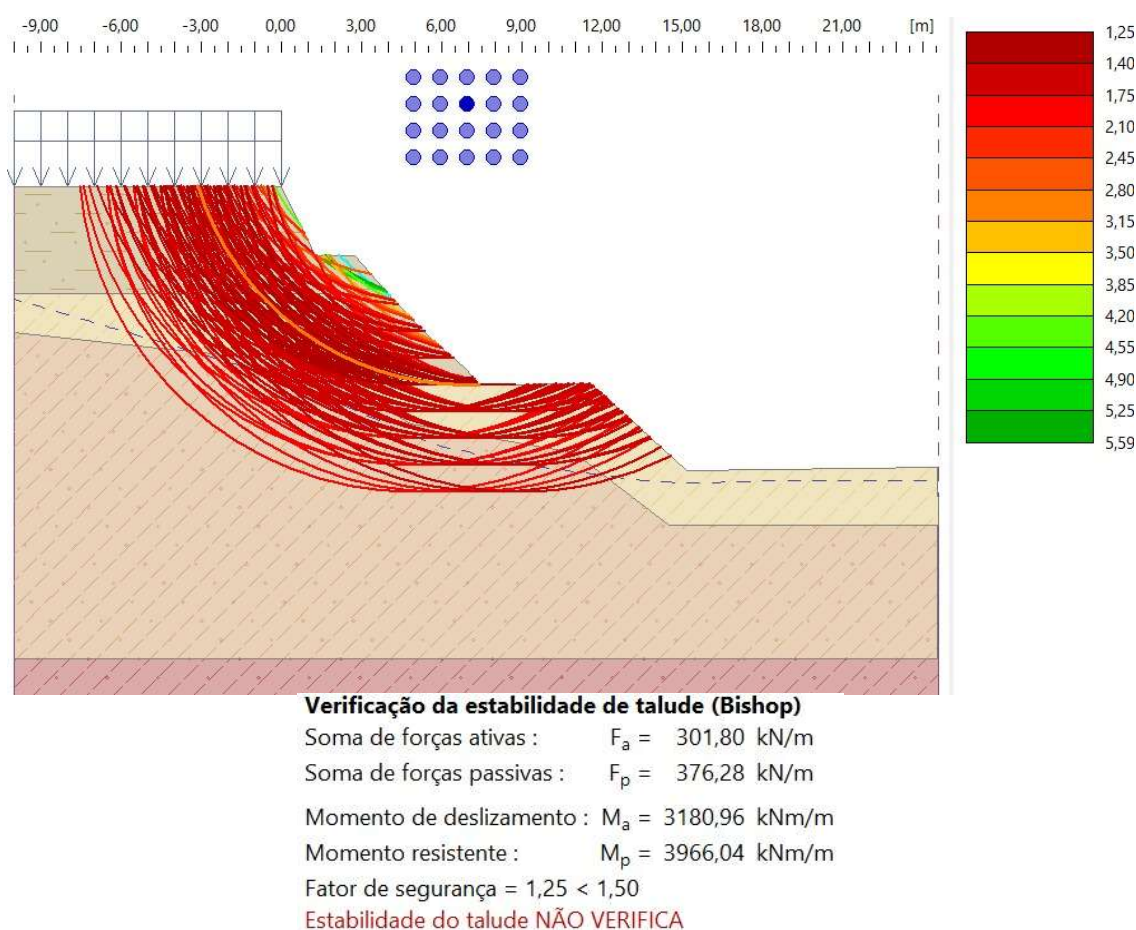
**Figura 7 - Verificação do Fator de segurança considerando o retaludamento**

É possível observar com a análise de estabilidade realizada, o talude executado teve um ganho de segurança porem ainda está instável e na iminência de escorregamento. Considerando a análise realizada, o fator de segurança mínimo encontrado nas análises de acordo com o método de equilíbrio limite Bishop resultou em um FS de 1,25. Em outras palavras, o Fator de Segurança do Talude não está adequado.

Desta forma foi proposta a execução de grampos posicionados a 1,0m na vertical e 1m na horizontal de forma a buscar a estabilidade do talude.

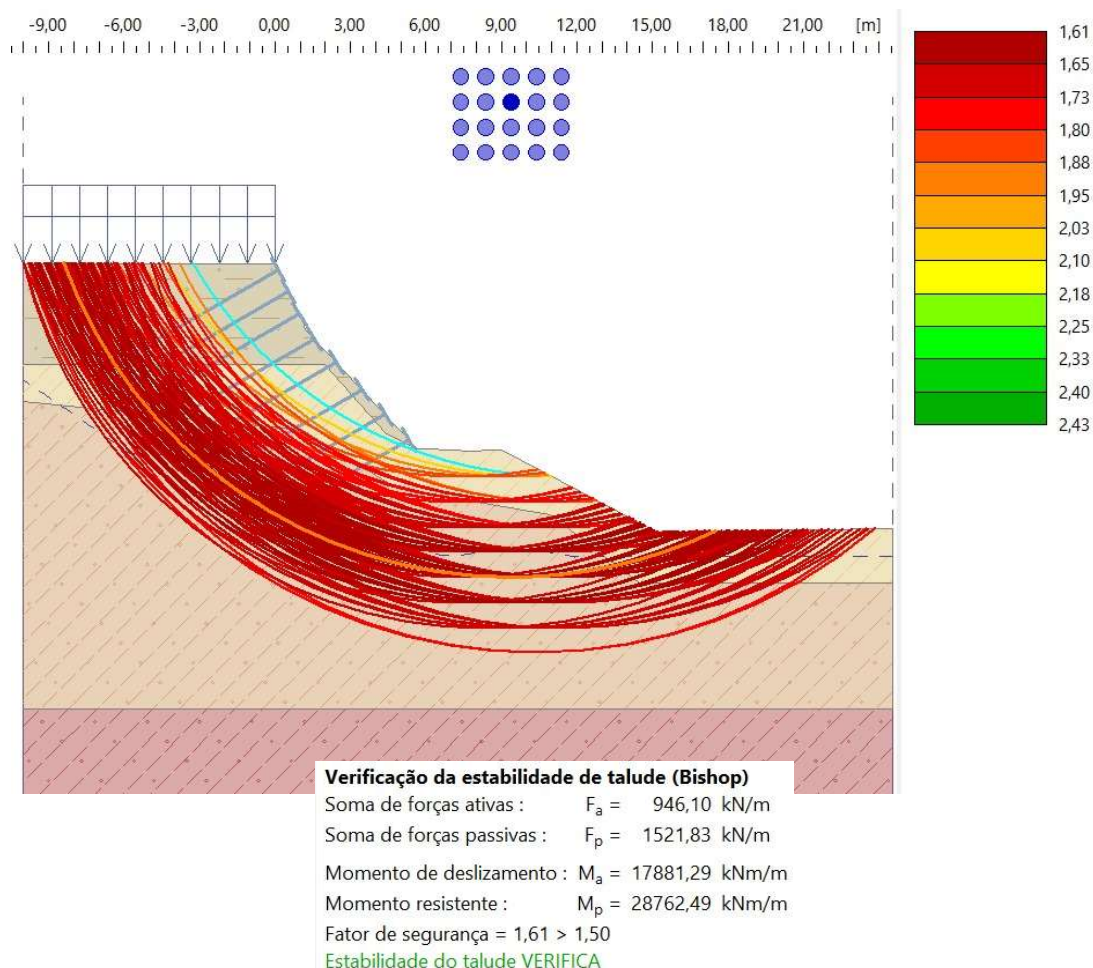
**Figura 8 - O Fator de segurança após a execução do retaludamento e a aplicação de grampos passivos**

É possível observar com a análise de estabilidade realizada, o talude executado esta estável. Considerando a análise realizada, o fator de segurança mínimo encontrado nas análises de acordo com o método de equilíbrio limite Bishop resultou em um FS de 1,61. Em outras palavras, o Fator de Segurança do Talude está adequado.

Exite a necessidade de cumprir uma obrigação de acessibilidade na e segurança na lateral da edificação e desta forma se faz necessário a construção de uma contenção na crista do talude para garantir a essa exequibilidade. Desta forma foi proposto a execução de um muro de contenção em concreto armado apoiado em fundações profundas e uma linha de tirante no topo, aplicação de concreto projetado e gramíneas para minimizar a infiltração de agua no talude, como mostra a verificação a seguir.

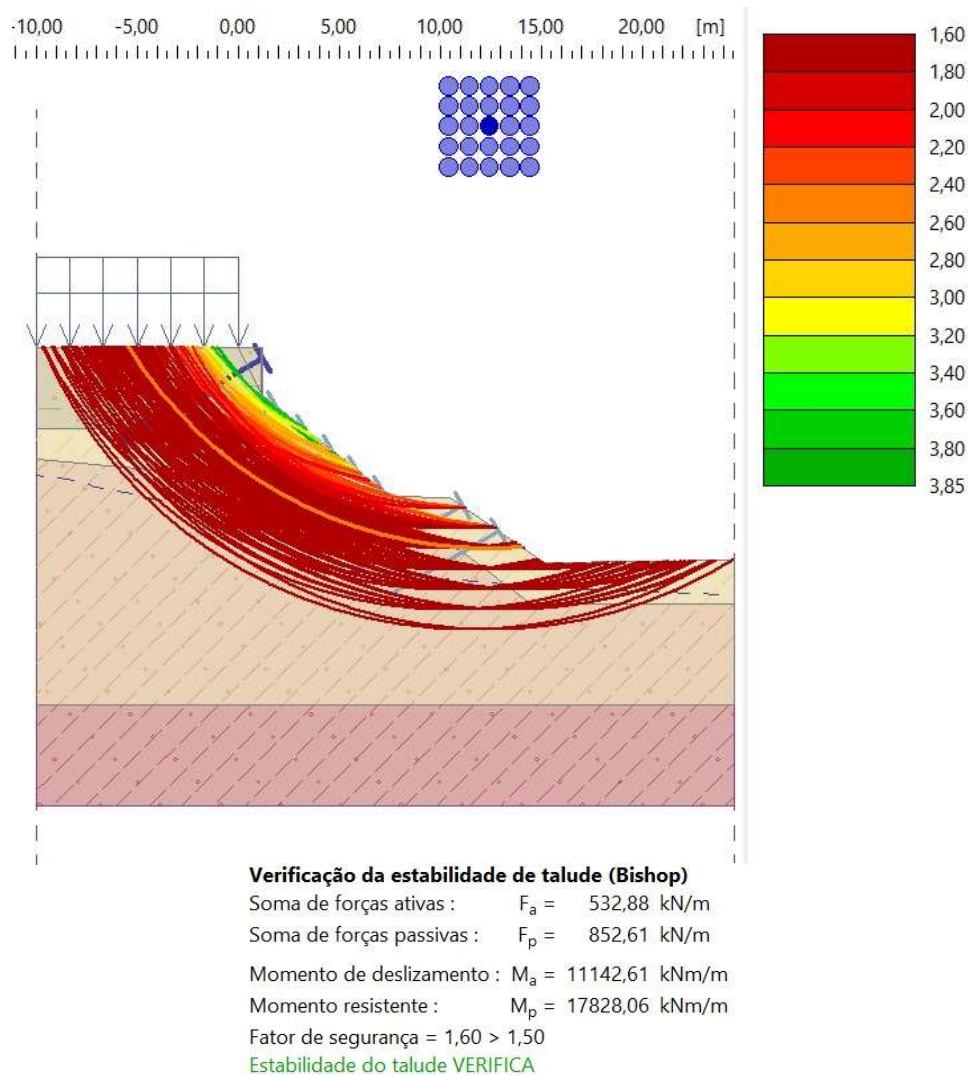
**Figura 10 - Verificação do Fator de segurança com a execução da contenção**

É possível observar com a análise de estabilidade realizada, o talude executado está estável e sem iminência de escorregamento. A NBR 11682:2009 exige, considerando a classificação de risco em capítulos anteriores, no mínimo, um fator de segurança de **1,5**. Considerando a análise realizada, o fator de segurança mínimo encontrado nas análises de acordo com o método de equilíbrio limite Bishop resultou em um FS de **1,60**. Em outras palavras, o Fator de Segurança do Talude está adequado em relação ao mínimo exigido pela NBR 11682:2009.

Para contenção foi dimensionado um sistema formado por perfis metálicos armados e concreto, ancorado com tirantes em todo o perfil de elevação do terreno.
