PARECER TÉCNICO

Assunto: Correção Geométrica de Muro de Contenção em Concreto Armado

Obra: EMEI VILA CRETÍ – RUA ADOLFO SALVO, 127 – JARDIM ANGELA MARIA

Data: 02/06/2025

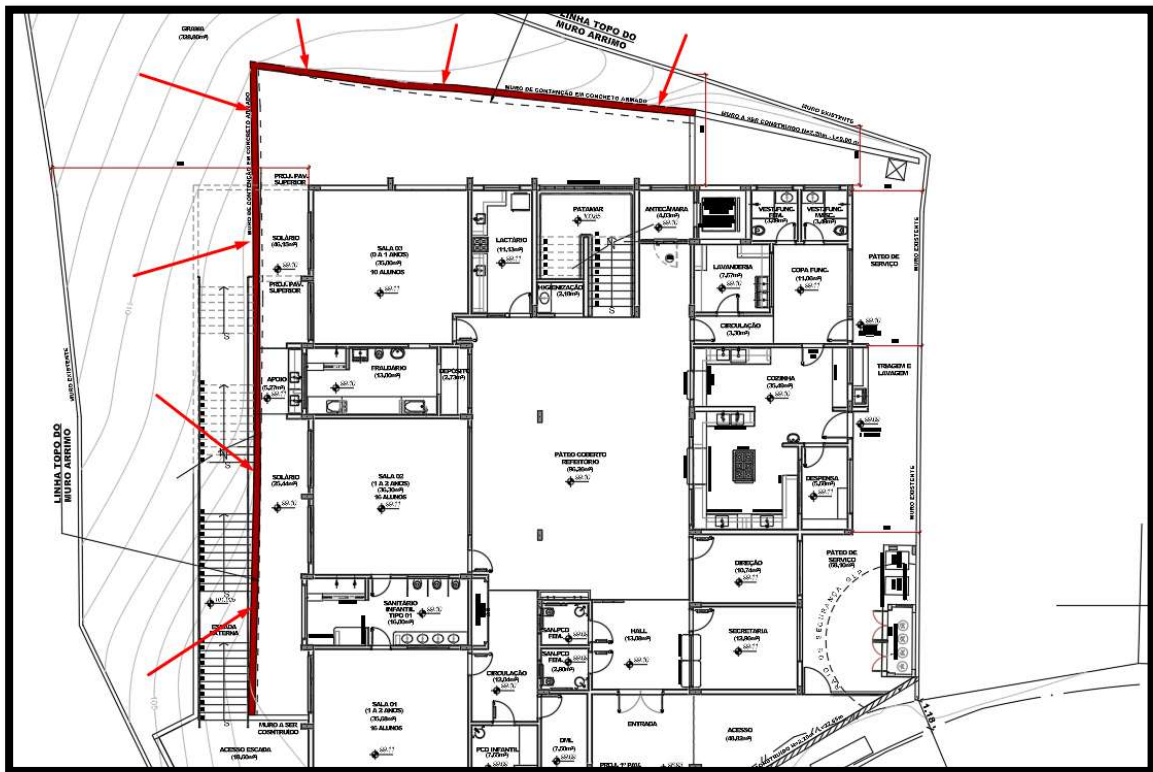
Durante vistoria técnica realizada na obra, foi identificado que o **muro de contenção em concreto armado**, implantado no limite posterior do terreno, apresenta **desvio de prumo**, perceptível ao longo de sua extensão. A necessidade de **adequação do desnível** se deu em virtude de interferências ocorridas durante o processo construtivo, **agravadas pelas condições climáticas da época, marcadas por intensos períodos de chuva**, que impactaram diretamente na execução.

- **Apicoamento da superfície de concreto existente**, com remoção de partes soltas ou comprometidas, visando criar rugosidade para adequada aderência;
 - **Regularização superficial** com argamassa de preparo específico, quando necessário, para nivelamento prévio das áreas com maior desvio;
 - **Instalação de formas adequadas**, garantindo o alinhamento conforme o eixo projetado;
 - **Concretagem complementar** com concreto estrutural, visando o recobrimento e a recomposição do volume necessário para correção da deformidade;
 - **Cura apropriada** do concreto e, posteriormente, **acabamento final conforme padrão da obra**.
-
