<b>PREFEITURA MUNICIPAL DE CARAPICUIBA</b>

Título: <b>Obra Emergencial de Execução Imediata de CONTENÇÃO de Talude e Obras Complementares na Avenida Eugênia - Carapicuíba - São Paulo - SP</b>			Folha: <b>1/34</b>
	Objeto: <b>Projeto Executivo de CONTENÇÃO</b>			Data: <b>12/07/2024</b>
		Código <b>R00-2125-OS44-EST-001-MDE</b>

## 1. OBJETIVO

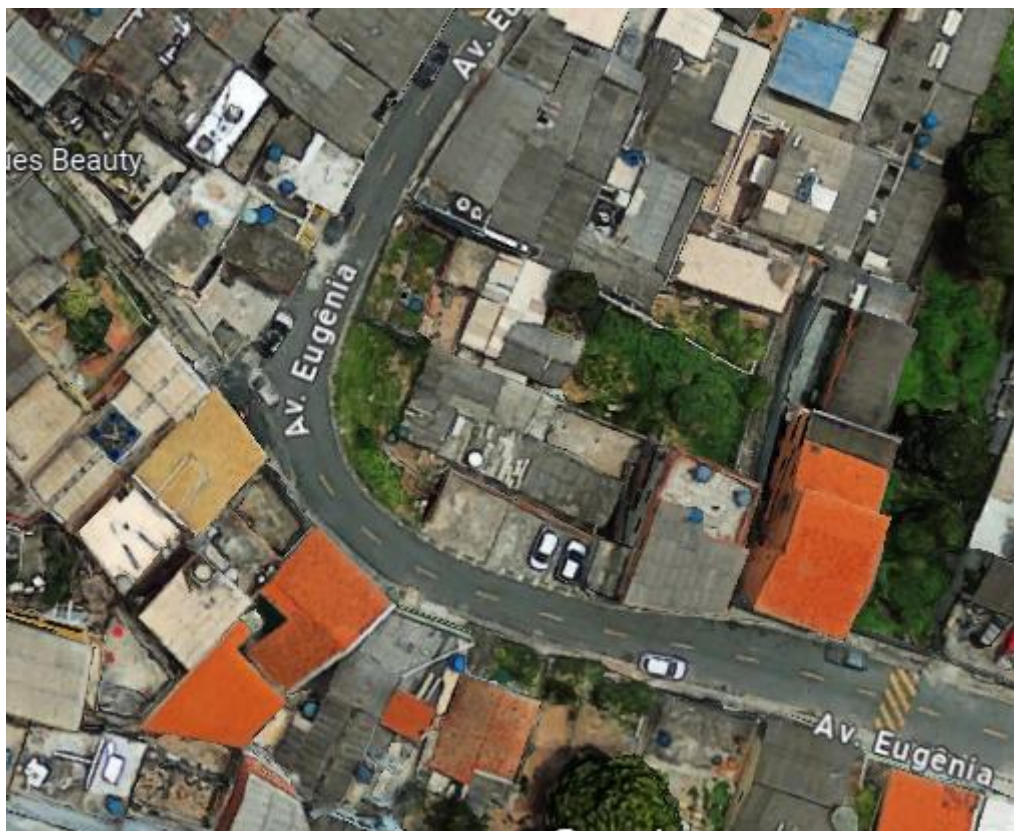
*Figura 1- Imagem retirada do Google Earth – Local crítico afetado pelo sinistro.*

O local atingido pelo deslizamento de solo, localizado na Av. Eugenia, altura do nº575 em Carapicuíba onde com o rompimento de tubulações da Companhia de Saneamento Básico de São Paulo -SABESP, ocorreu um deslizamento de solo o qual atingiu 2 imóveis que vieram a ruir.

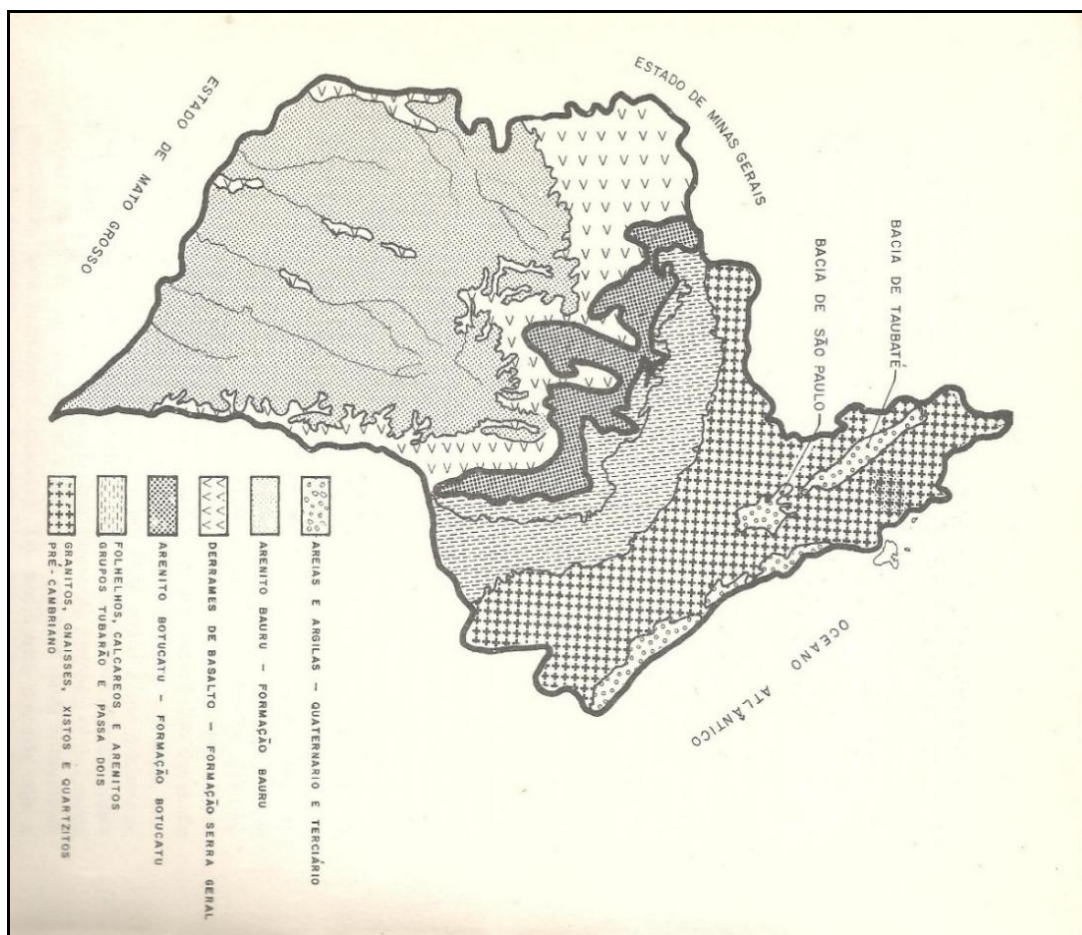
Figura 2: Mapa geológico do estado de São Paulo.

A associação topográfica-geológica da região próxima ao Oceano Atlântico, destaca-se o Planalto Atlântico, representado pela Serra do Mar, é constituída de rochas ígneas cristalinas e metamórficas, como granitos e gnaisses, comuns na faixa Santos-São Paulo.

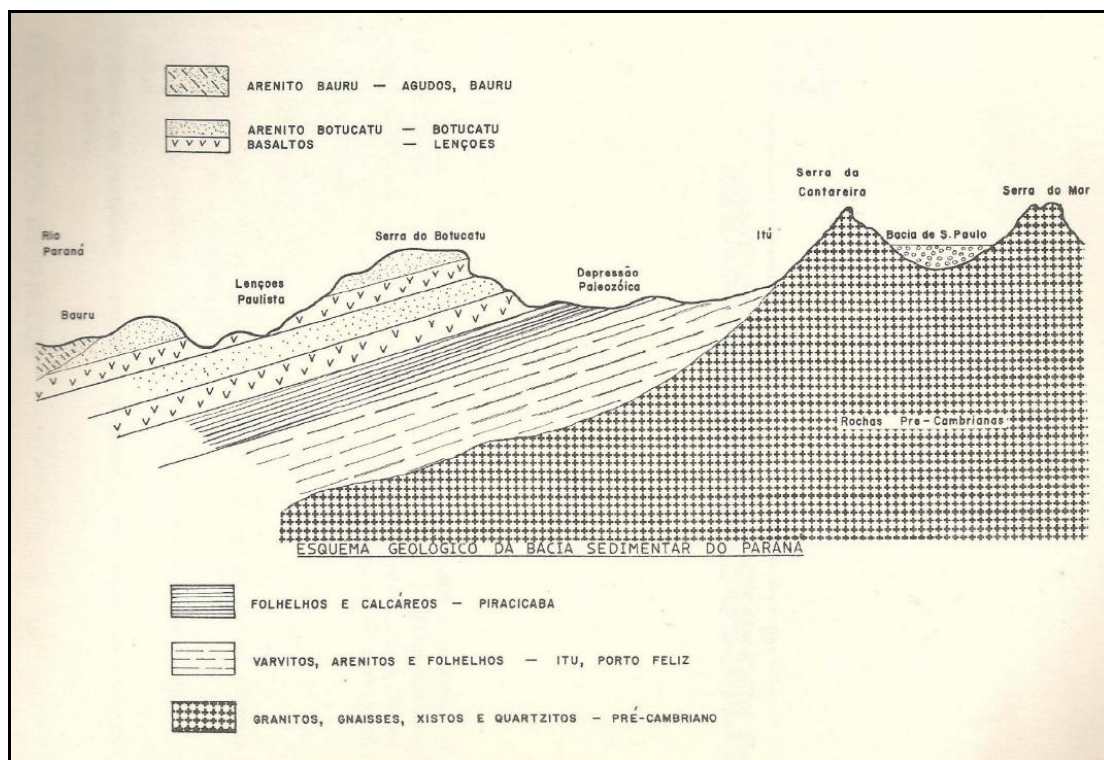
Figura 3: Esquema geológico do estado de São Paulo.

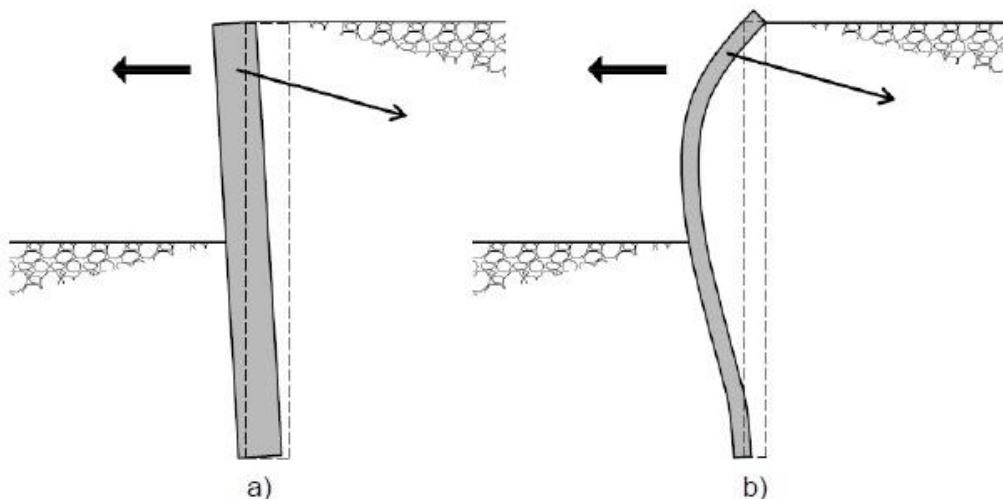
Figura – Tipos de estruturas de contenção – a) Estrutura perfeitamente rígida – b) Estrutura flexível.

As estruturas de contenção flexíveis são definidas pelo Eurocódigo 7 como estruturas relativamente pouco espessas, que apresentam elevada resistência à flexão, dando o peso próprio da parede uma contribuição insignificante para a estabilidade da estrutura. Já Terzaghi (1943) é mais pragmático, definindo as estruturas de contenção flexíveis como

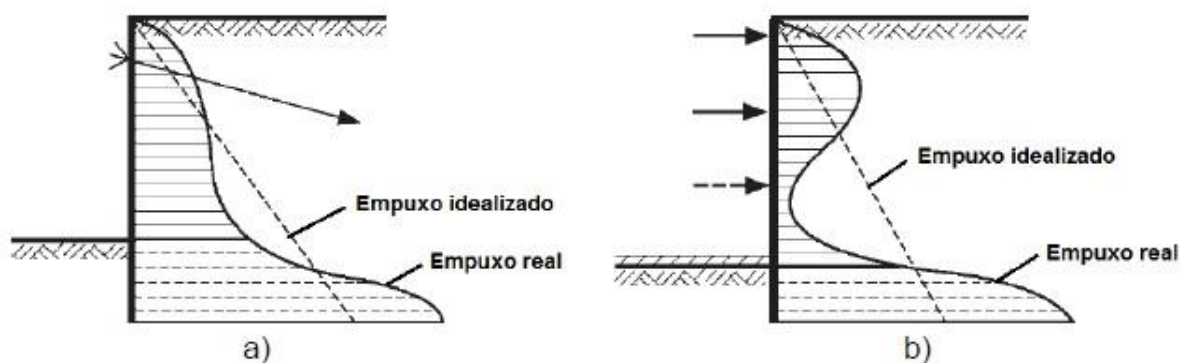
Os estudos deles comprovaram que, ao contrário da maneira idealizada, onde o empuxo cresce linearmente com a profundidade em condições de trabalho, a flexibilidade da estrutura pode levar à redistribuição do empuxo, como mostrado na figura abaixo.

Figura – Empuxo idealizado versus o real - a) Cortina ancorada – b) Cortina escorada.

A redistribuição das tensões laterais ocorre devido às deformações por flexão experimentadas pela cortina. Estas deformações provocam deslocamentos relativamente maiores em alguns pontos do que em outros.

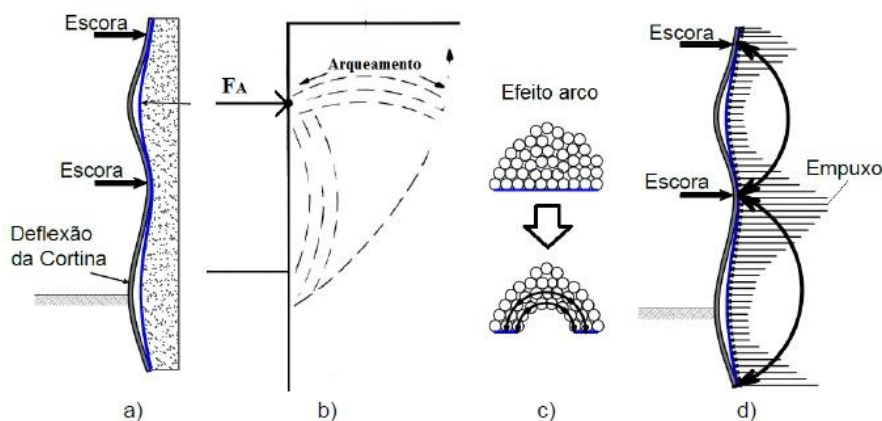
Figura – Mecanismos da redistribuição das tensões laterais – a) Deformação da estrutura – b) Arqueamento do solo – c) Efeito arco – d) Concentração de tensões próximo às ancoragens.

Essas diferenças de deslocamentos ao longo da altura da parede induzem ao mecanismo de arqueamento do solo e este mecanismo aumenta as pressões de terras nas zonas com menores deslocamentos e reduz as mesmas nas zonas com maiores deslocamentos.

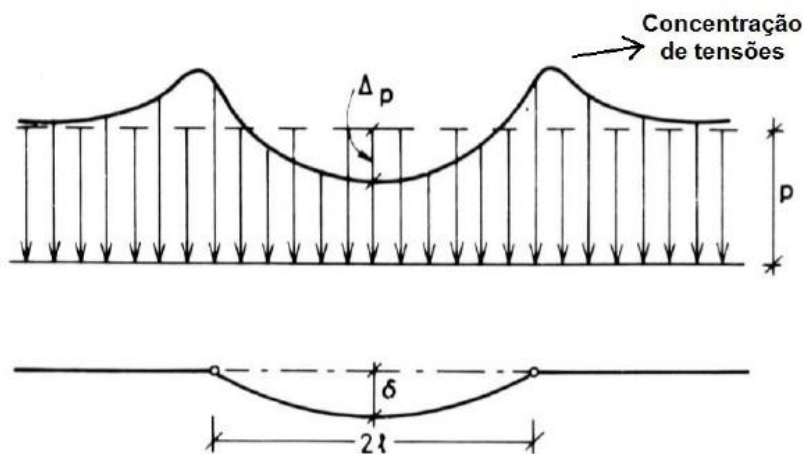
Figura – Efeito Arco.

Os efeitos deste fenômeno em contenções causam aumento das cargas nos apoios (tirantes ou escoras) e redução do momento fletor na cortina. Embora este fenômeno seja muito presente no início da operação da cortina, a tendência é que as tensões laterais voltem para o estado de tensão natural do terreno, ou seja, onde a distribuição das tensões cresce linearmente com a profundidade.

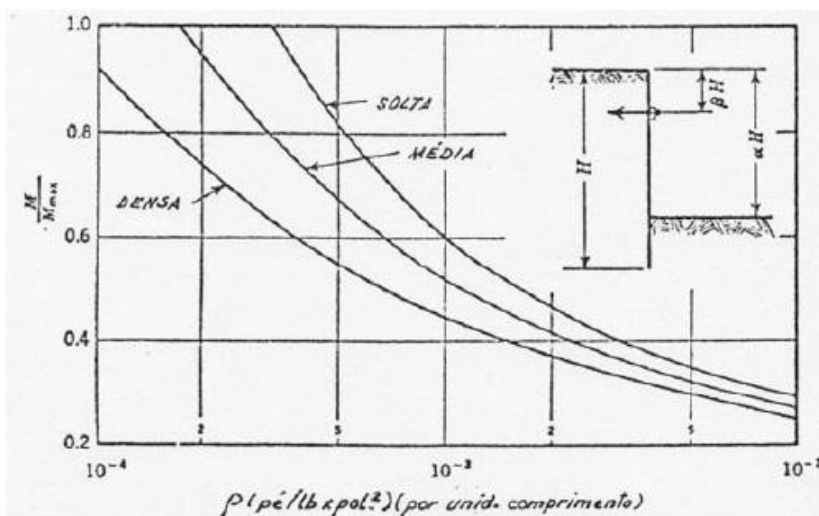
Figura – Relação entre a porcentagem do momento fletor máximo atuante na cortina e a sua flexibilidade para três densidade distintas de areias (adaptado de Rowe, 1952).

O parâmetro  $\rho$  representa a flexibilidade da estrutura de contenção e é definido pela Equação:

$$\rho = H^4 / (E_E \cdot I)$$

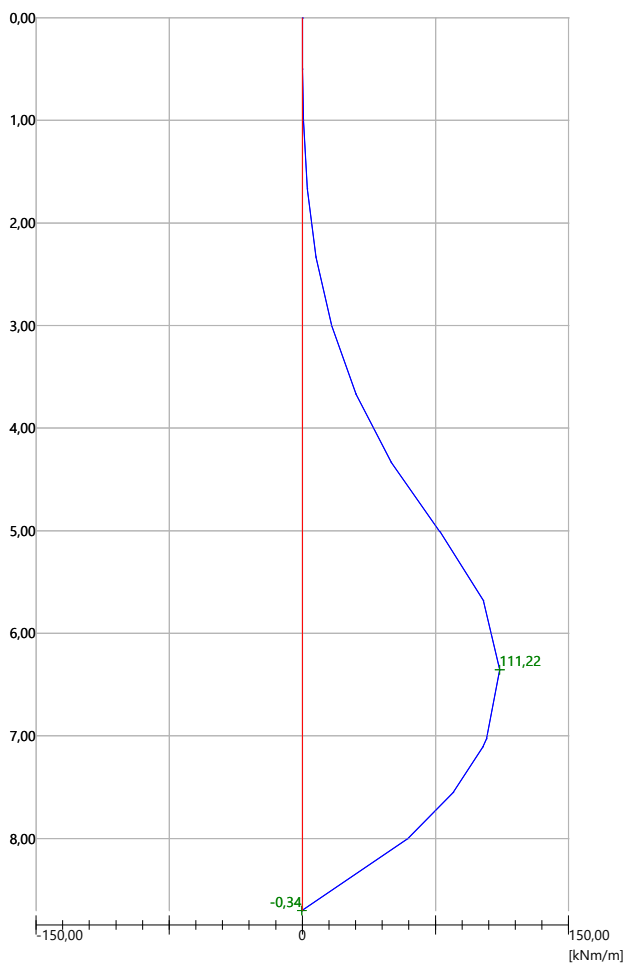
### Momento fletor

Min1 = 111,22; Min2 = -0,34kNm/m  
Max1 = 111,22; Max2 = -0,34kNm/m

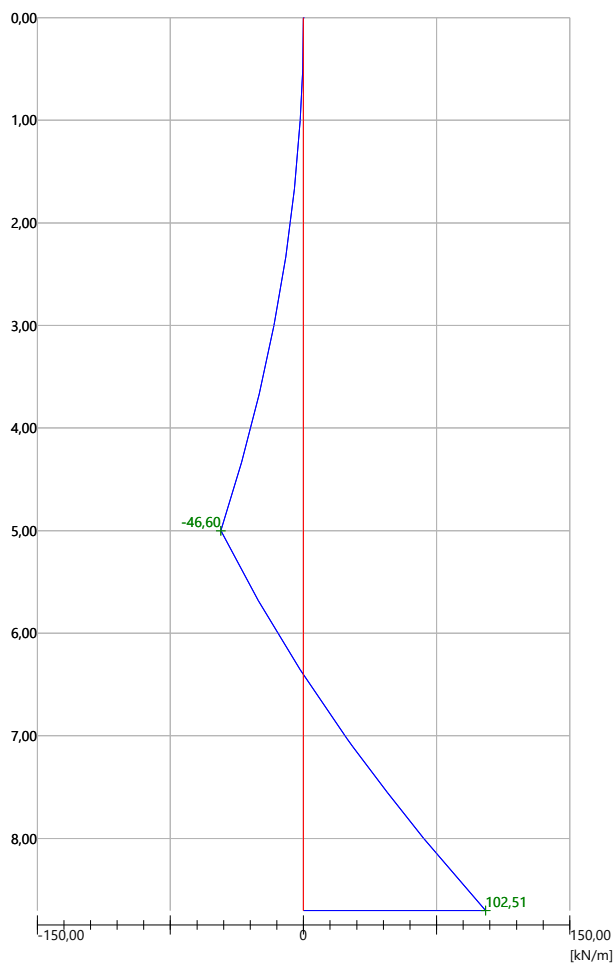
### Esforço transversal

Min1 = 102,51; Min2 = -46,60kN/m  
Max1 = 102,51; Max2 = -46,60kN/m
